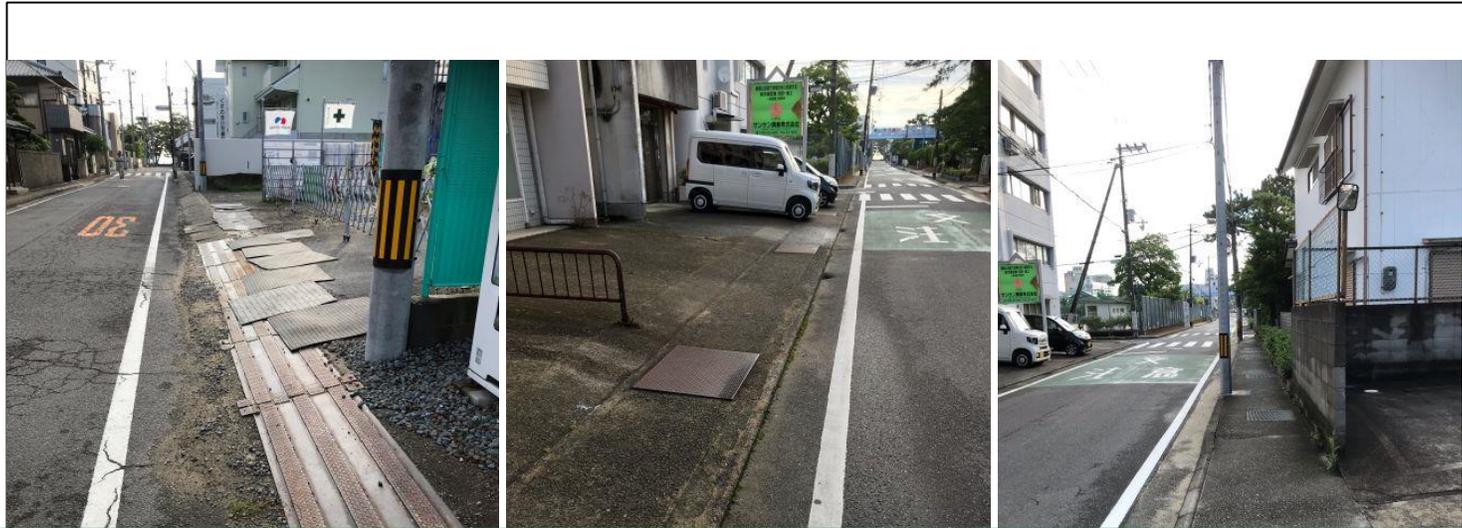
No.	路線名	箇所名・住所	通学路の状況・危険の内容
1	学校前市道	全般	歩道が がたがたで 歩きづらい 細くて通りづ らいところがある

洲本市で対応を検討しましたが補修は難しいとのことでした。

通りづらく危険な場所については、足元をよく確かめ、注意して歩行または自転車で通るようにしましょう。

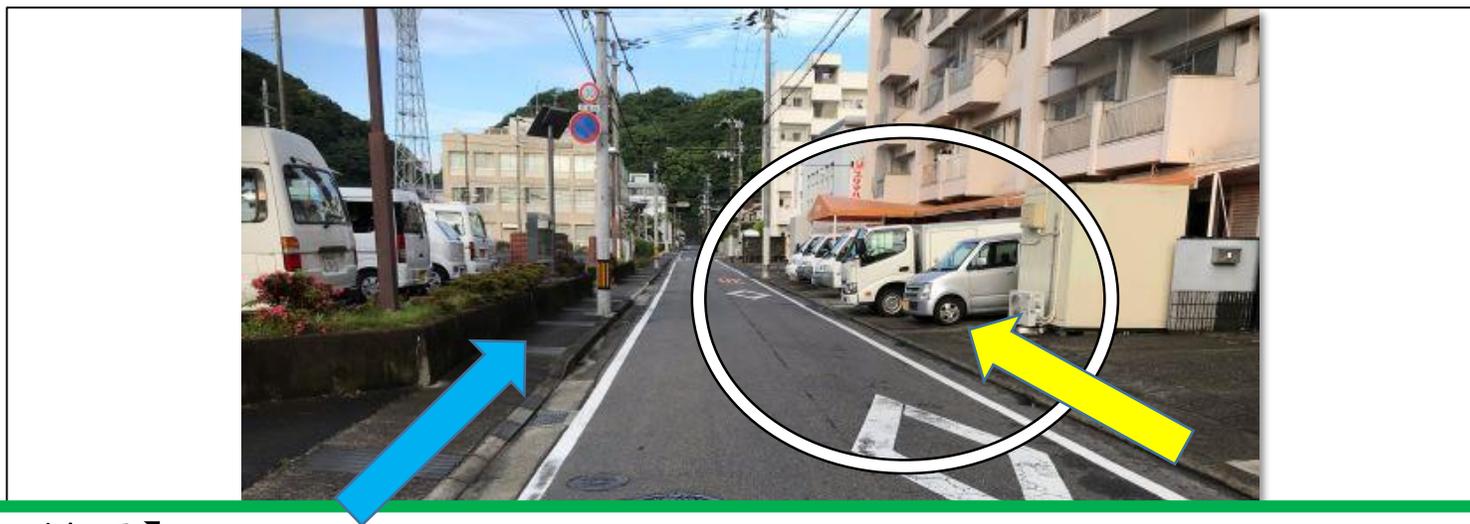
No.	路線名	箇所名・住所	通学路の状況・危険の内容
2	学校前市道	全般洲本市総合福祉会館の前	車の駐車が道路にはみ出ており、子供が道路の白線内を歩くことができない。

警察の方に教えていただきましたが、歩道だと思い通っているところ（黄色の矢印部分）は、歩道ではなく、用水路に蓋をしたものです。正式な歩道ではありませんので、歩行者が通るには危険です。曲田山方面からの登下校するときには、歩道（水色の矢印部分）を通るようにしましょう。また必ず横断歩道のある交差点で道路を渡るようにしましょう。

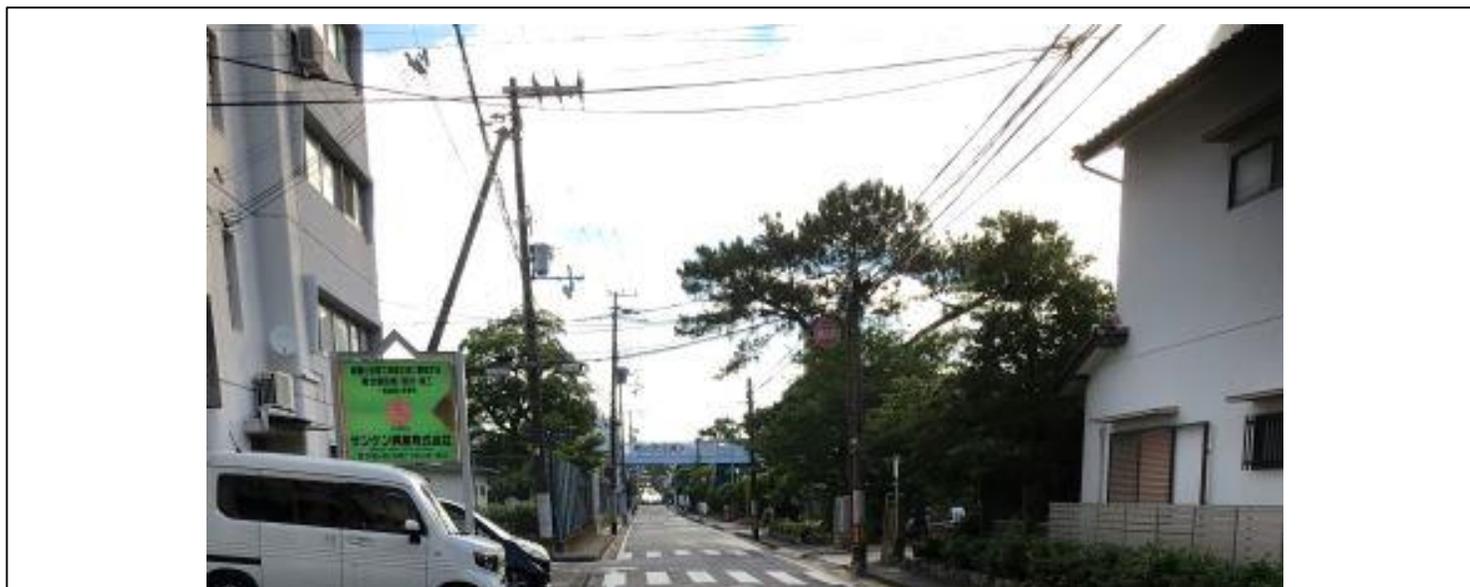
No.	路線名	箇所名・住所	通学路の状況・危険の内容
3	学校前市道	全般	スクールゾーンにもかかわらず速度超過車両が多い

これまでもスクールゾーン等の注意喚起を呼びかける対策を行っています。引き続き、警察による巡回を行い、通行車両に安全運転を促します。

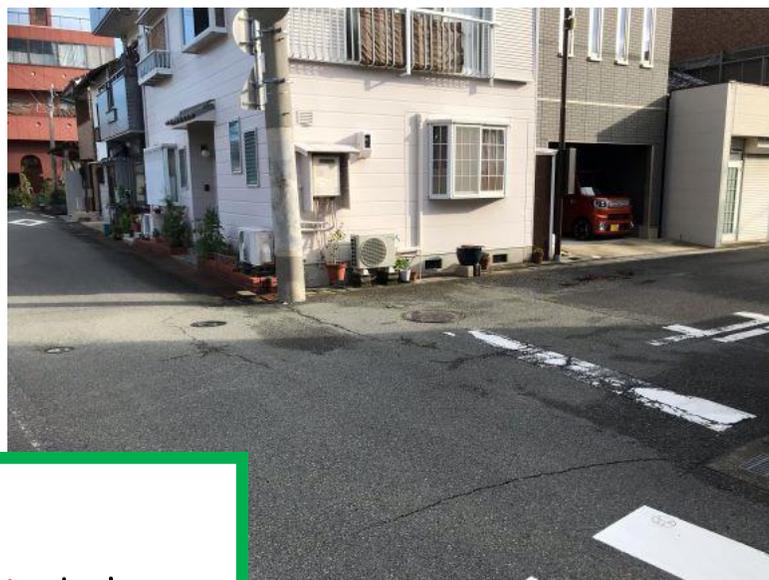
No.	路線名	箇所名・住所	通学路の状況・危険の内容
4	旧県道 淡交バスターミナル ～洲本警察署	本町1丁目 5-18	交差点で一旦停止しない車 右折の際に内側に切れ込んでくる

現地 南（警察署方面から）から北向きに撮影  
写真右方向が通学路

【合同点検の結果】  
消えかかっている停止線を引きおなします。

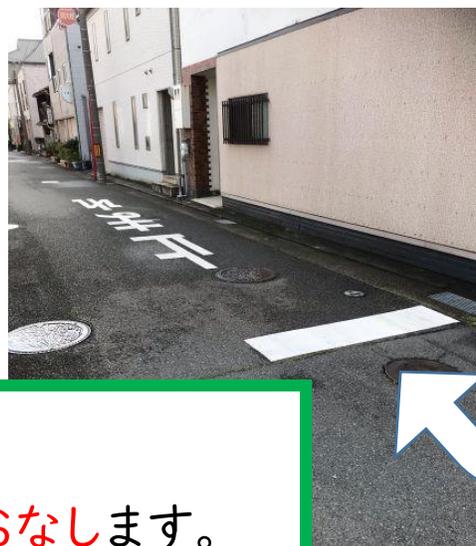
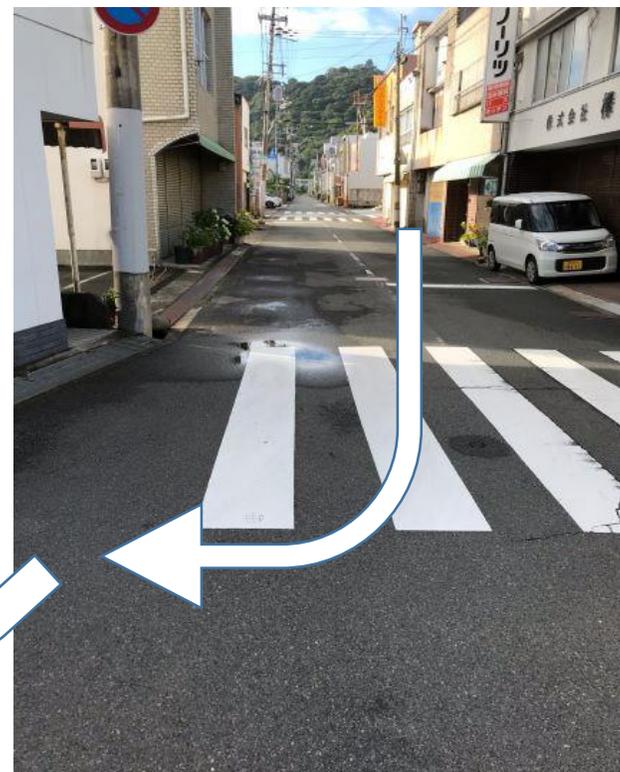
No.	路線名	箇所名・住所	通学路の状況・危険の内容	対策希望内容	事業主体
5	旧県道 淡交バスターミナル ～洲本警察署	本町1丁目 4-25	交差点で一旦停止しない車 右折の際に内側に切れ込んでくる	中央の白線の引き直し	市

該当箇所から南向き(洲本警察署方面)  
写真左側が通学路。矢印方向から来た  
車が、内側に切れ込む

消えかかっている中央線を引きおなします。

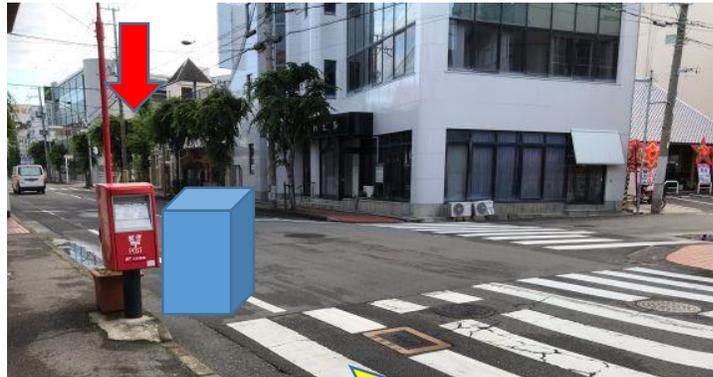
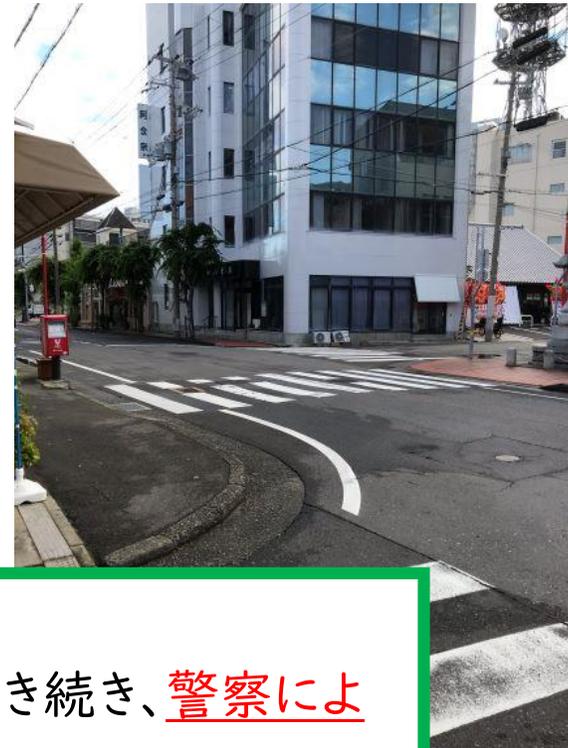
No.	路線名	箇所名・住所	通学路の状況・危険の内容
6	堀端筋	本町5丁目2-1 ポストと鳥居の間の横断歩道	パチンコ屋から堀端筋へ入る車が危険。堀端筋に路上駐車している車が視界を遮り横断する際堀端筋を走る車が見えない

矢印付近に駐車車両があると歩行者から車両が見えづらい

これまでも・警察による取締りを行ってききましたが、引き続き、警察による取締りを行います。

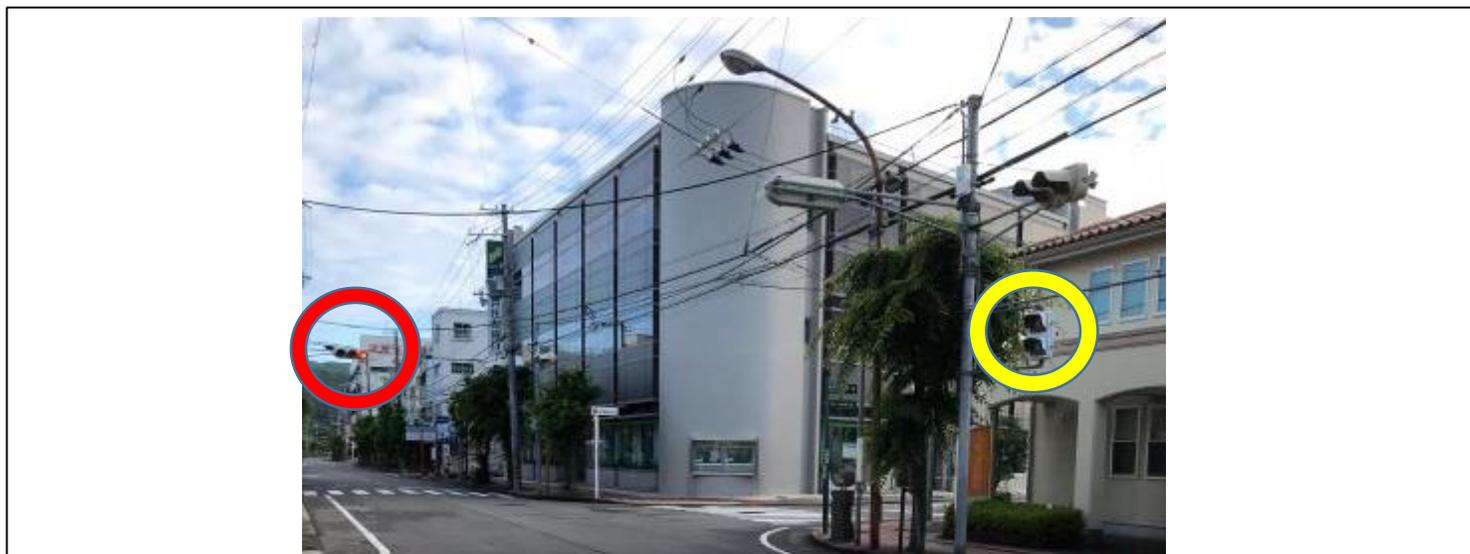
No.	路線名	箇所名・住所	通学路の状況・危険の内容
7	堀端筋	うまづめ眼科前信号	車用信号が赤になってから、歩行者用信号が青になるのが早い

信号の点灯時間の調整は、関連する信号機すべてに関係するので、公安委員会による検討をお願いしています。当該箇所を渡る際は、信号が青に変わっても安心せずに、必ず左右を確認の上横断してほしいと警察の方からお願いされています。

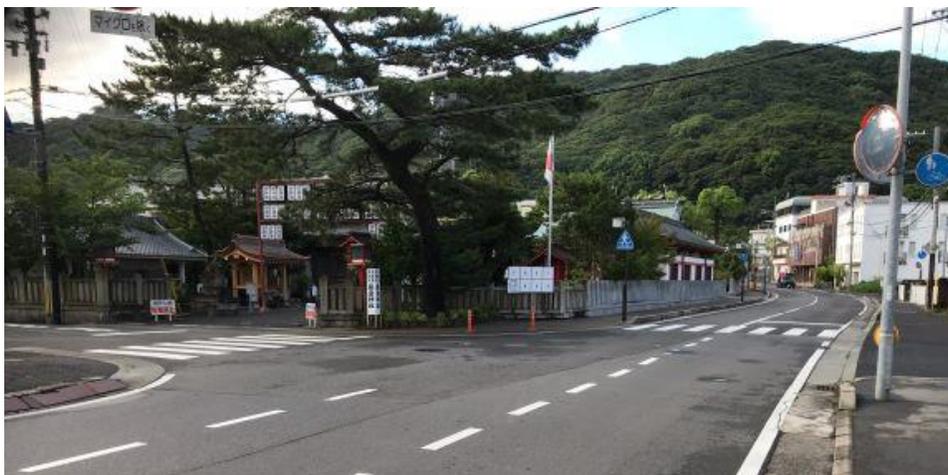
No.	路線名	箇所名・住所	通学路の状況・危険の内容
8	弁天神社横の横断歩道	堀端筋を通る車のスピードが速すぎて、横断歩道を渡れない	スピード抑制措置

一日中通行量の多い横断歩道であり、大変渡るのが難しくなっています。曲田山方面からの車両に対してわかるように減速マークを入れ、歩行者注意の看板を設置してもらいます。また、曲田山側の横断歩道の予告マークを塗り直し、横断歩道があることを、運転手にはっきりとわかるようにします。

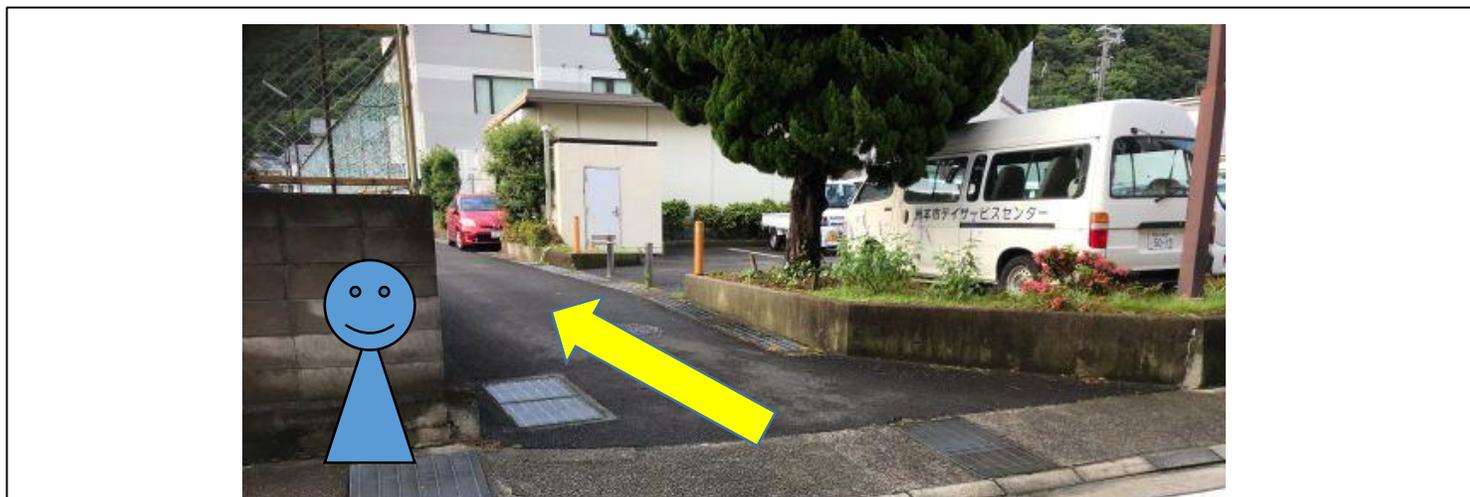
No.	路線名	箇所名・住所	通学路の状況・危険の内容
9	学校前市道	やまて会館横の細い道から学校前の市道へ入るところ	停止線を引いてほしい

福社会館の横の道（黄色の矢印部分）は、車道ではありませんので、車道に引く停止線を新設することはできません。したがって学校の側から歩道を歩くときには、ブロック塀のところ（青の位置）で一旦止まって、よく確認して通るようにしましょう。
