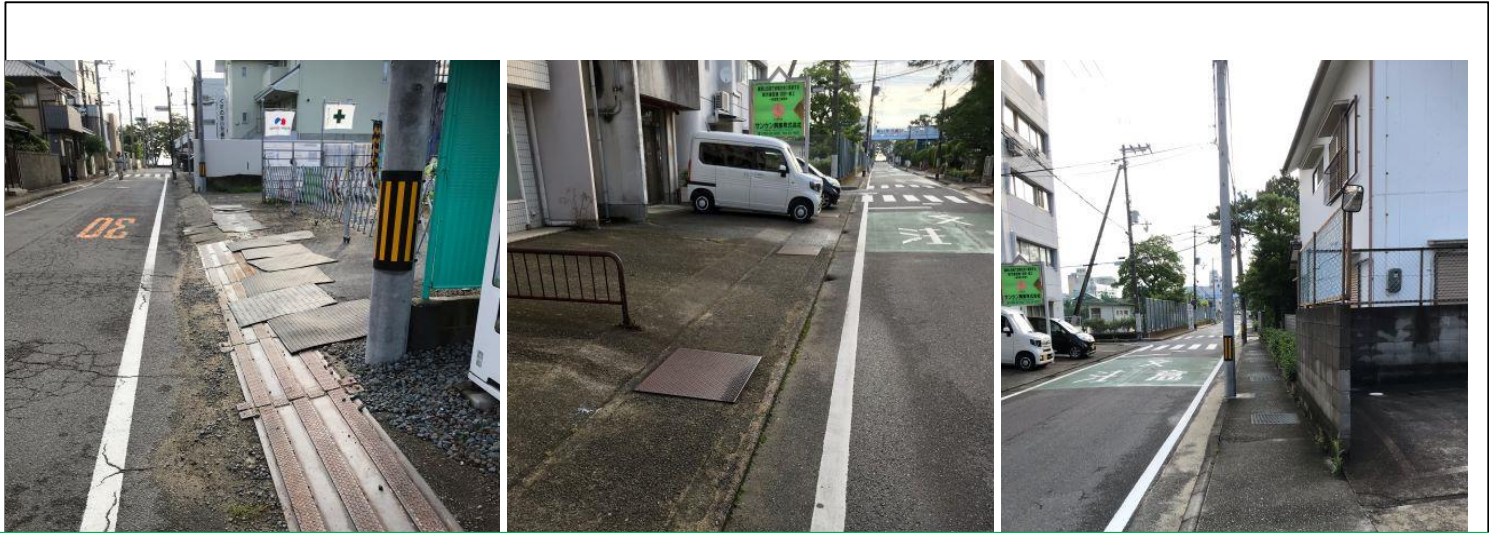
No.	路線名	箇所名・住所	通学路の状況・危険の内容
1	学校前市道	全般	歩道が がたがたで 歩きづらい 細くて通りづ らいところがある

洲本市で対応を検討しましたが補修は難しいとのことでした。
通りづらく危険な場所については、足元をよく確かめ、注意して歩行または自転車で通る
ようにしましょう。

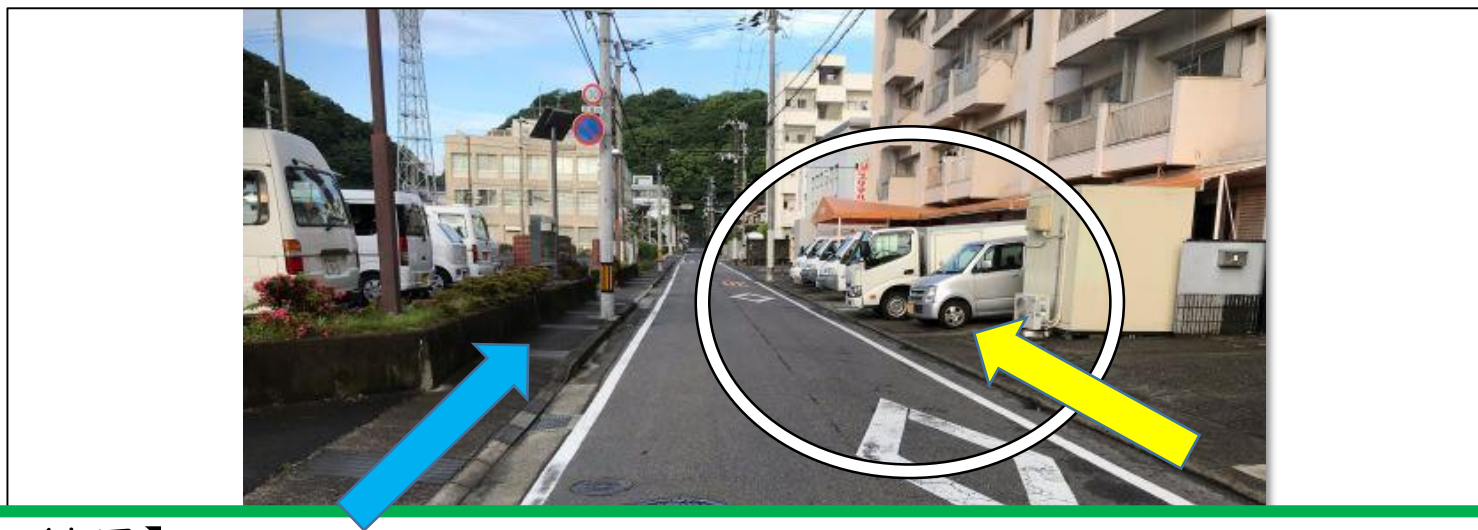
No.	路線名	箇所名・住所	通学路の状況・危険の内容
2	学校前市道	全般洲本市総合福祉会館の前	車の駐車が道路にはみ出ており、子供が道路の白線内を歩くことができない。

警察の方に教えていただきましたが、歩道だと思い通っているところ（黄色の矢印部分）は、歩道ではなく、用水路に蓋をしたものです。正式な歩道ではありませんので、歩行者が通るには危険です。曲田山方面からの登下校するときには、歩道（水色の矢印部分）を通るようにしましょう。また必ず横断歩道のある交差点で道路を渡るようにしましょう。

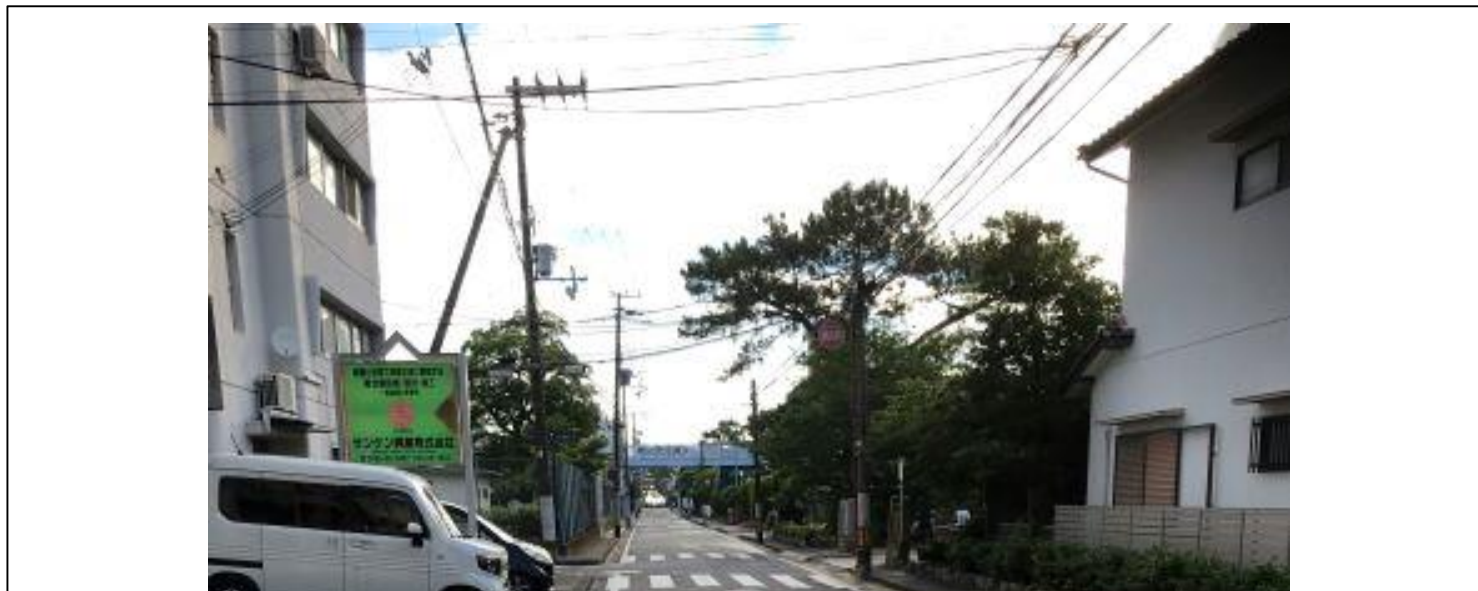
No.	路線名	箇所名・住所	通学路の状況・危険の内容
3	学校前 市道	全般	スクールゾーンにもかかわ らず速度超過車両が多い

これまでもスクールゾーン等の注意喚起を呼びかける対策を行っています。引き続き、警察による巡回を行い、通行車両に安全運転を促します。

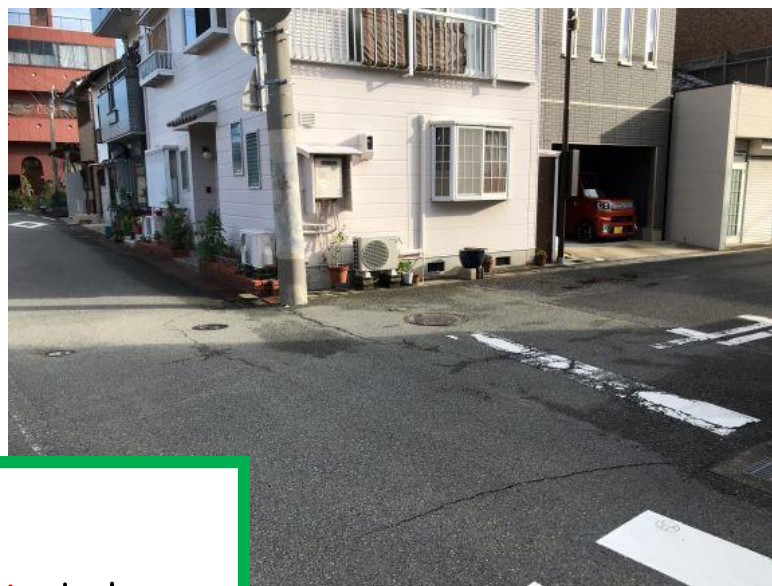
現地 南（警察署方面から）から北向きに撮影
写真右方向が通学路

No.	路線名	箇所名・住所	通学路の状況・危険の内容
4	旧県道 淡交バスターミナル ～洲本警察署	本町1丁目 5-18	交差点で一旦停止しない車 右折の際に内側に切れ込んでくる

【合同点検の結果】
消えかかっている停止線を引きおなします。
