**(開示事項の経過) 上関地点における使用済燃料中間貯蔵施設の設置に係る  
立地可能性調査結果の報告について**

『上関地点における使用済燃料中間貯蔵施設』立地可能性調査報告書」の概要（要約版）

# 「『上関地点における使用済燃料中間貯蔵施設』 立地可能性調査報告書」の概要（詳細版）

山口県上関町大字長島の当社所有地内への乾式貯蔵による使用済燃料中間貯蔵施設の立地を検討するにあたり、立地の支障となる技術的に対応できない問題の有無について、事業者として判断すること。

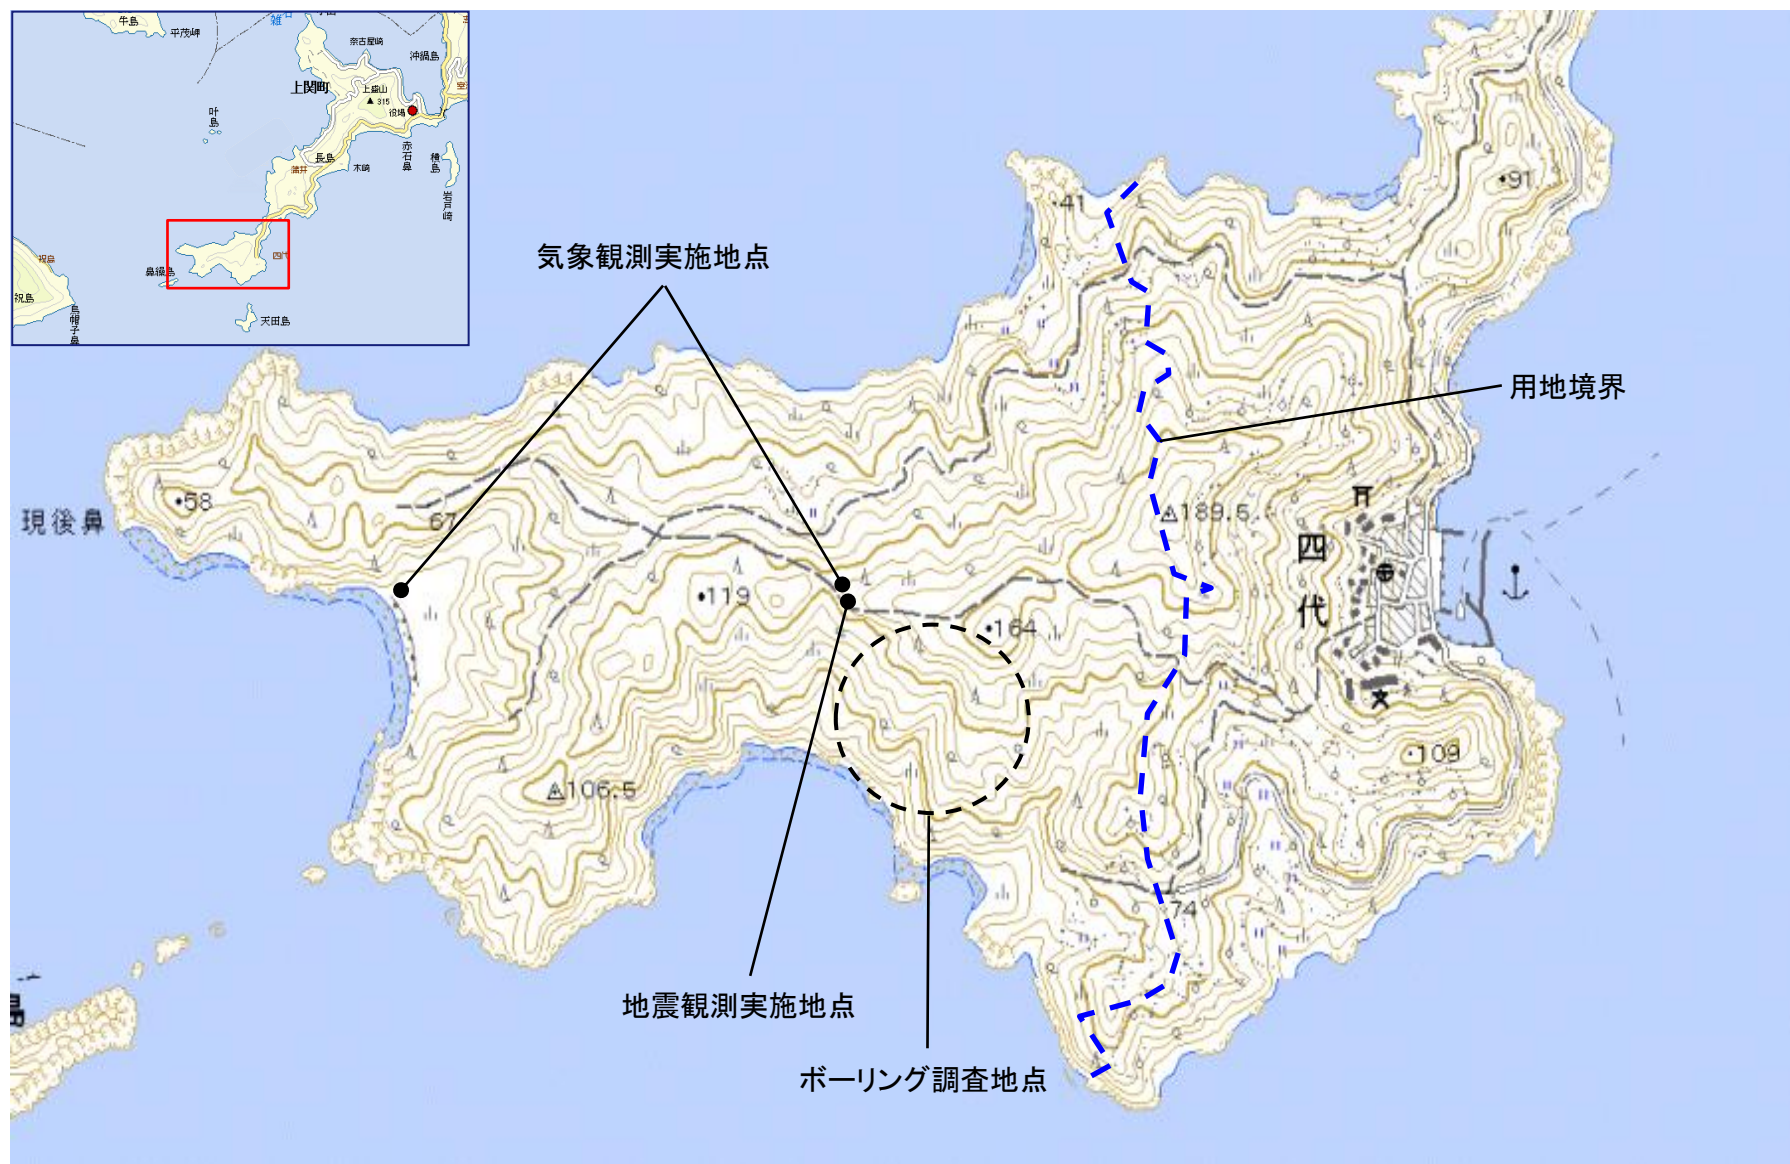
【図1】調査対象地域（当社所有地内東側部分）

■ 調査場所          上関町大字長島の当社所有地内東側部分（②頁参照）を中心とする範囲

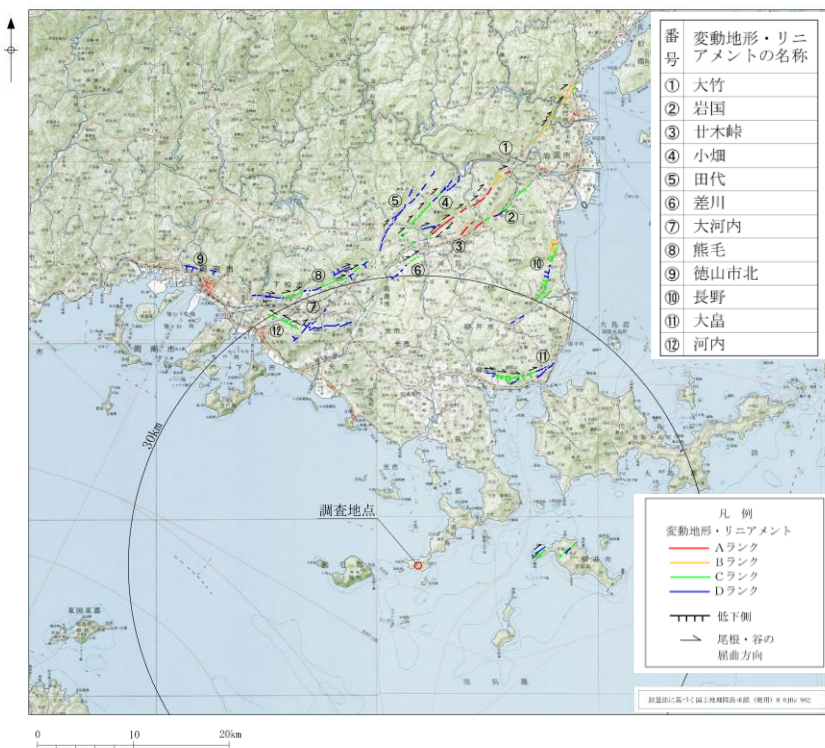
変動地形・リニアメント判読結果（中国電力（2009））（図2-4）

岩国断層帯、長野（ながの）断層および河内（こうち）断層が主な活断層であると評価しています。このうち、陸域から海域へ連続する活断層として、岩国断層帯は、北方延長の五日市断層までを一括評価し、長野断層は、海域のF H - 3断層群までを一括評価しています。

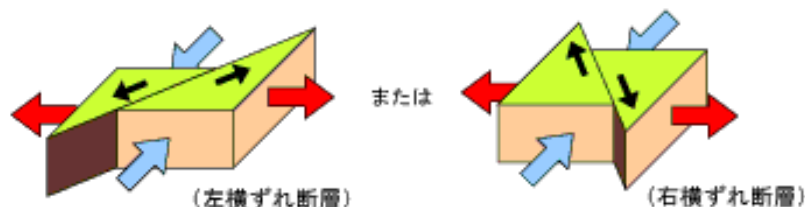
- 上関付近の現在の応力場は、東西方向に圧力（押す力）が加わる応力場とされ、約200万年前ごろ以降続いているとされています（日本地質学会編（2009）※など）。
- 今回確認した断層の正断層センスは、張力（引く力）が作用する場での活動と考えられます。
- 以上のことから、少なくとも後期更新世以降（約13万年前～約12万年前以降）の活動はないと考えられ、活断層ではないと判断できます。

今回確認した  
断層の運動センス

圧力（押す力）

張力（引く力）
 断層がずれる方向

■ ボーリング調査の結果、設置許可申請書の調査にて認められていたF－H断層およびF－L断層に対応する断層を確認しました。ボーリングコアの薄片観察※の結果、いずれの断層も、最新の運動センスが正断層センスであり、少なくとも東西圧縮応力場とされる後期更新世以降（約13万年前～約12万年前以降）の活動はないと考えられることから、活断層ではないと判断しました。（次頁に参考）

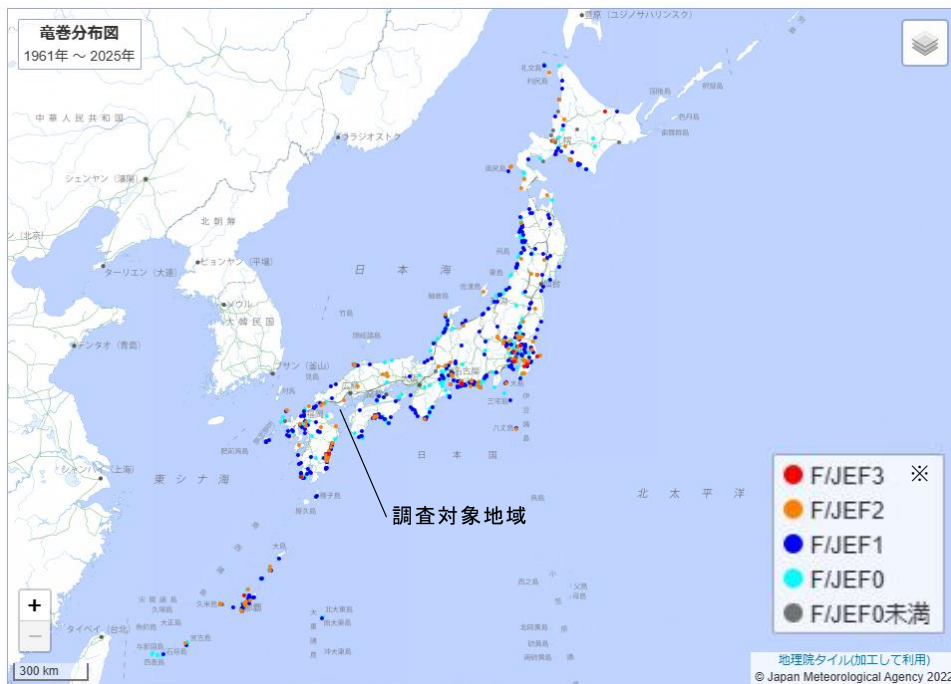
竜巻分布図（1961年～2025年）  
（気象庁「竜巻等の突風データベース」に一部加筆）

- 上関町周辺の竜巻発生状況の把握を目的として、気象庁「竜巻等の突風データベース」を対象に調査を実施しました。
- 国内で発生した最大スケールの竜巻は、いずれも太平洋沿岸付近あるいは北海道、沖縄で発生したものであり、また、瀬戸内海地域での竜巻の発生は比較的少ない傾向にあることを確認しました。
- この調査結果に基づき、過去に発生した竜巻、今後発生するリスク等を考慮して敷地における竜巻風速を設定し、施設設計等に適切に反映することで対応可能であることから、施設の立地上問題がないものと判断しました。

※ F/JEF：竜巻等突風の強さを表現する指標
