3. 平成16年の台風による特徴的な災害

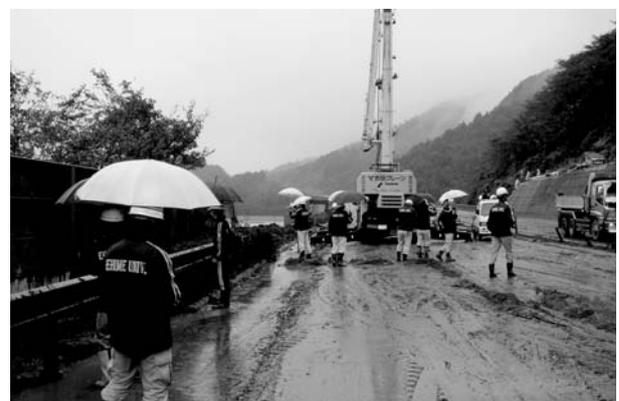
愛媛県小松町から四国中央市にかけて甚大な被害が生じた。土石流や洪水被害により、JH松山自動車道、国道11号線、JR予讃線、それと主要県道の全てが寸断され、四国瀬戸内側の大動脈がマヒした。四国がこれまで経験したことがない災害であった。この台風による被害は愛媛県だけで死者14名、床上浸水1,816戸、床下浸水4,142戸、被害金額198億円に上っている。写真-1に新居浜市大生院のJH松山自動車道沿いの自然斜面で発生した大規模崩壊地の調査光景を示す。調査しているのは愛媛大学自然災害学術調査団員である。この大規模崩壊地の復旧の他、本線に流入した土石流堆積物などの除去も併せて、10月4日午前7時40分まで松山自動車道の一部区間は通行

写真-1 新居浜市大生院での愛媛大学調査団による斜面崩壊調査の状況(松山自動車道本線にて)
